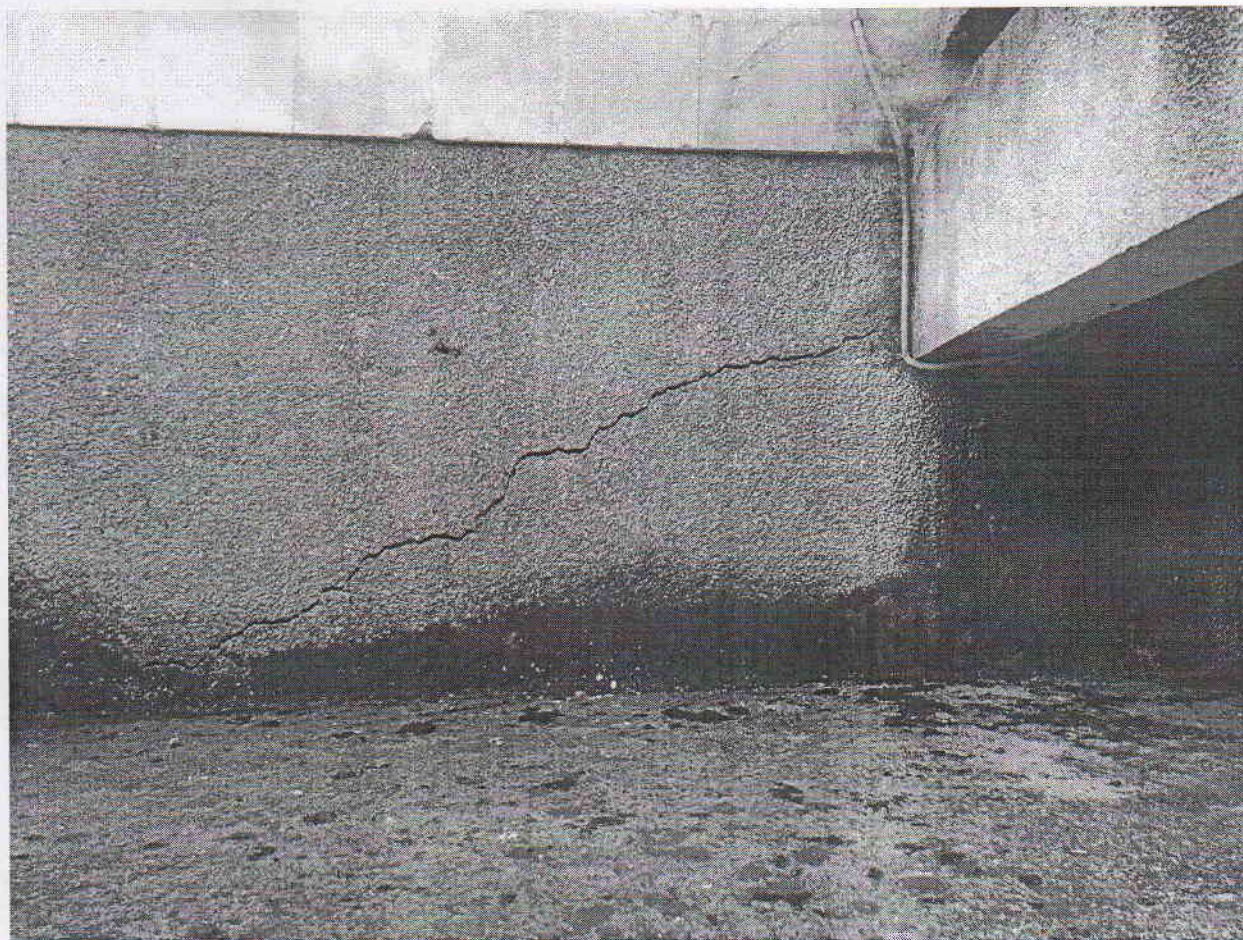
Трещина торцевой стены около входной группы по ул. Шортанова. (гл. фасад)

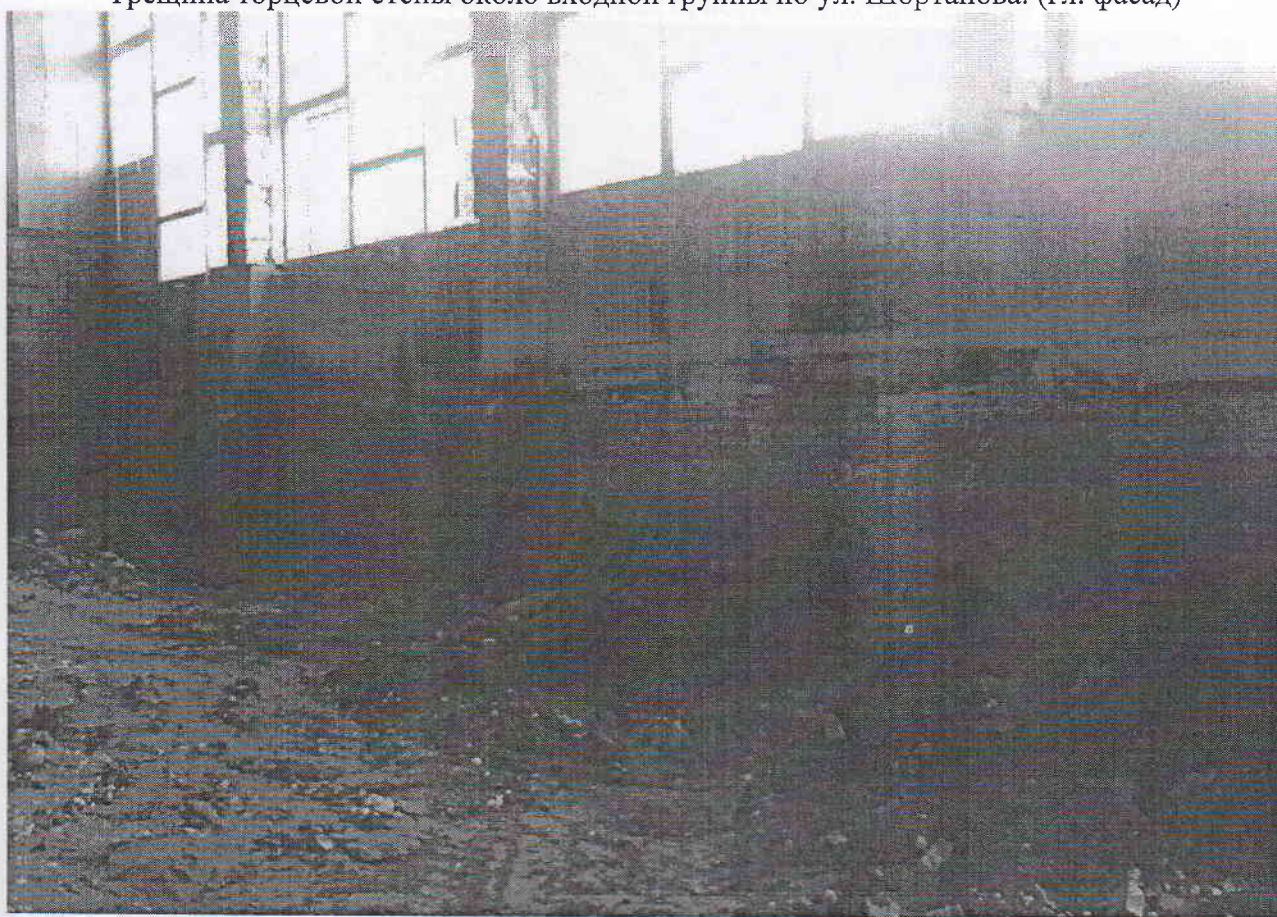
Общий вид наружной стены вдоль проезда. Уширения под металлические колонны выше отметки подошвы фундамента
